ジェイジェイエフ施工事例

I 様邸

高耐久塗料で
綺麗が長持ちプラン

- ・ 施工場所：草津市
- ・ 施工期間：14日
- ・ 施工費：約160万円

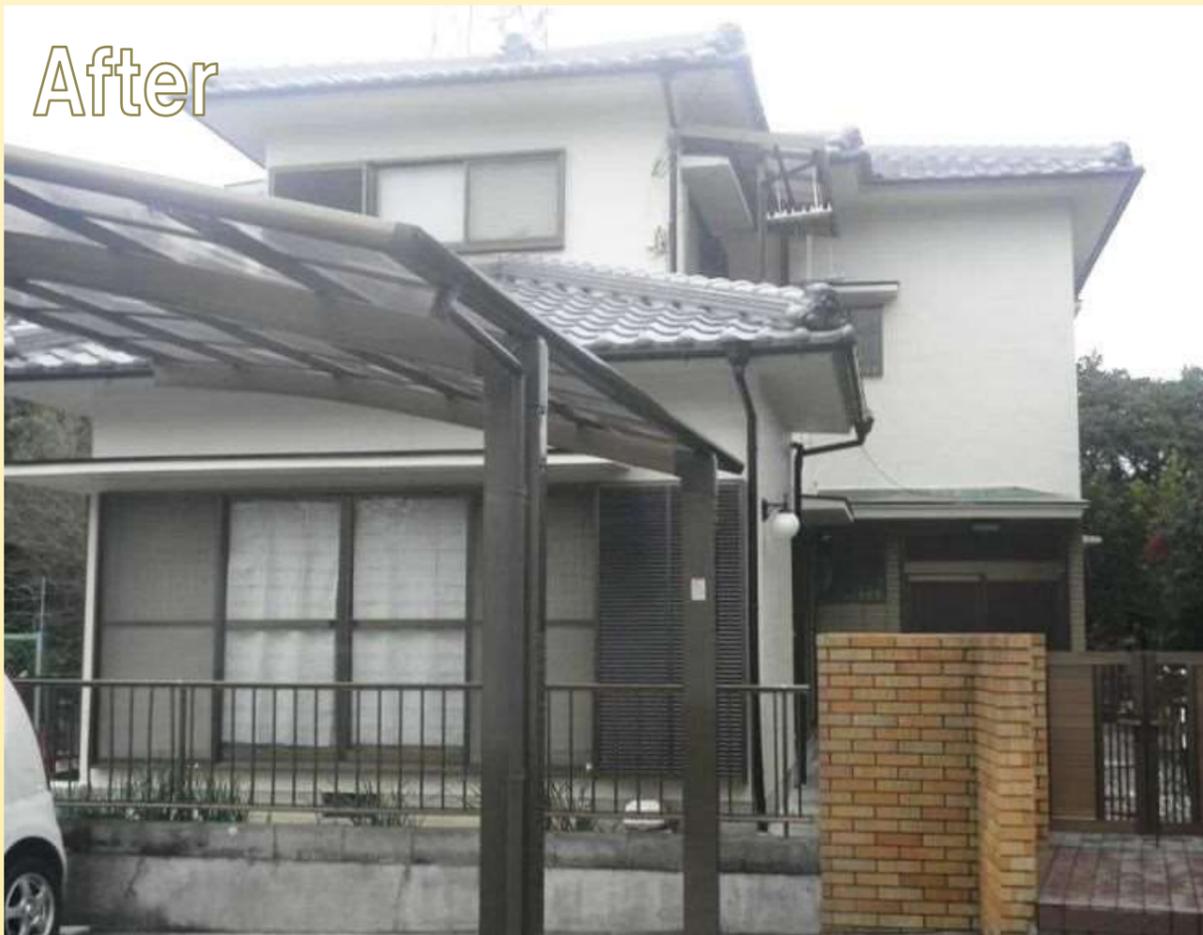
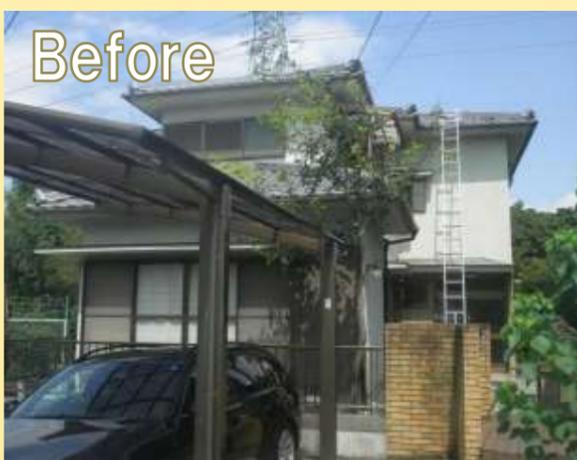
屋根瓦の状況を見てほしい。との連絡をうけ、お伺いしました。築20年のお家はモルタル壁で、あらゆる所にクラックが発生している状況でした。外壁は吸水確認を行うと水弾きがなく、チョーキングも発生していました。塗膜の劣化がかなり進行している状況でしたので、塗り替えを提案。施工となりました。塗料は、アステックペイントのEC-2000F-IRです。驚異の伸縮性でモルタル壁のクラックには持ってこいの塗料です。これで地震が来ても大丈夫。高耐久塗料なので綺麗が長持ちしますよ～。
