# ジェイジェイエフ施工事例

## S様邸 外装リフォーム工事

- ・ 施工場所：近江八幡市
- ・ 施工期間：3週間
- ・ 施工費：185万円

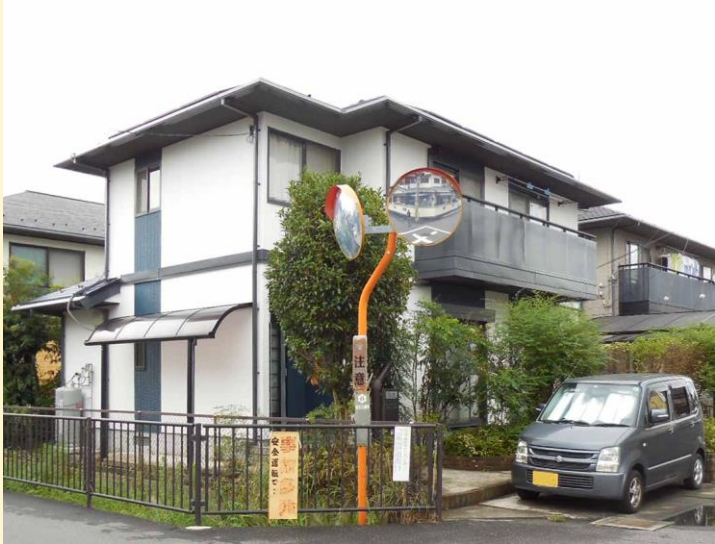
白ベース+ダークブルーのラインがオシャレ♪♪旦那さまのこだわりです。

色選びや、外壁のラインの位置や太さなどお客様と職人さんも交えて、こだわりを持った仕上がりとなりました。
