ジェイジェイエフ施工事例

K様邸

浴室・洗面・トイレ工事

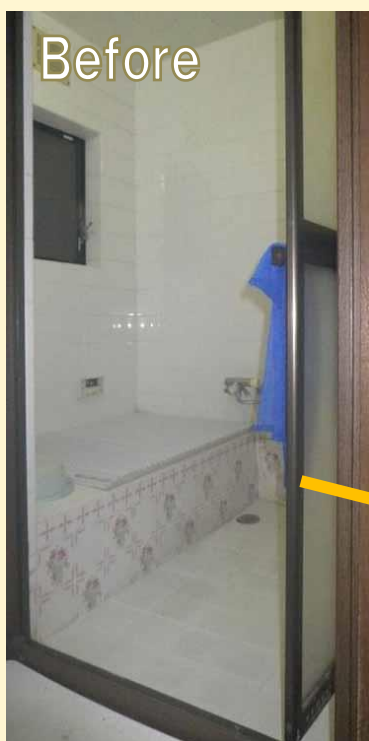
Before

漏水が発覚！！

今回、浴室の土間内部で漏水が発生していたため修理の必要があるのですが、この際思い切って浴室全面取替え、洗面化粧台、トイレも取替えされました。浴室内部での漏水修理の際は修理後の現状復旧に際し、タイルにて施工する場合は乾燥期間も必要となり、工期が長くなりがちです。合わせて何十万も費用をかけて修繕されるくらいなら全面パネル式のユニットバスに取替えをされたほうが良いです。浴室内部土間下の湿気が原因でシロアリ発生の事例も多々ありますので、床下の換気を良くするためにも防水面がしっかりしているユニットバスがお勧めです。

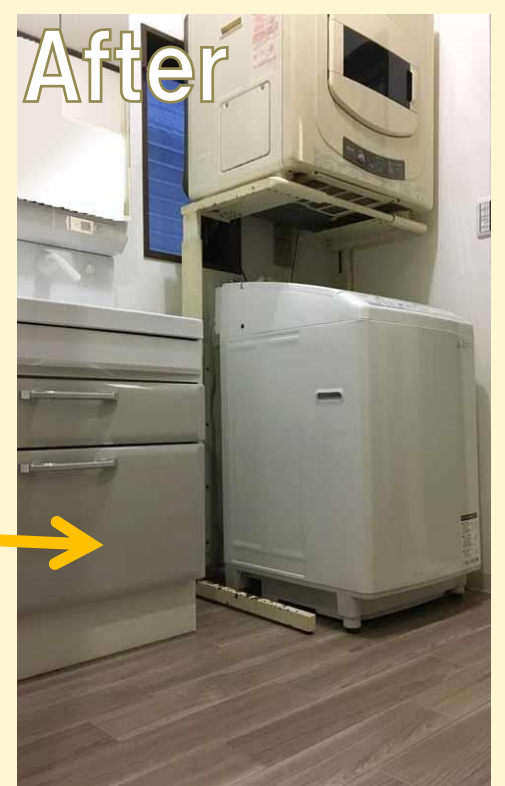
After

三面鏡になり、収納もたっぷり。
