# ジェイジェイエフ施工事例

## I 様邸 屋根棟修繕工事

- ・ 施工場所：彦根市
- ・ 施工期間：3週間
- ・ 施工費：120万円

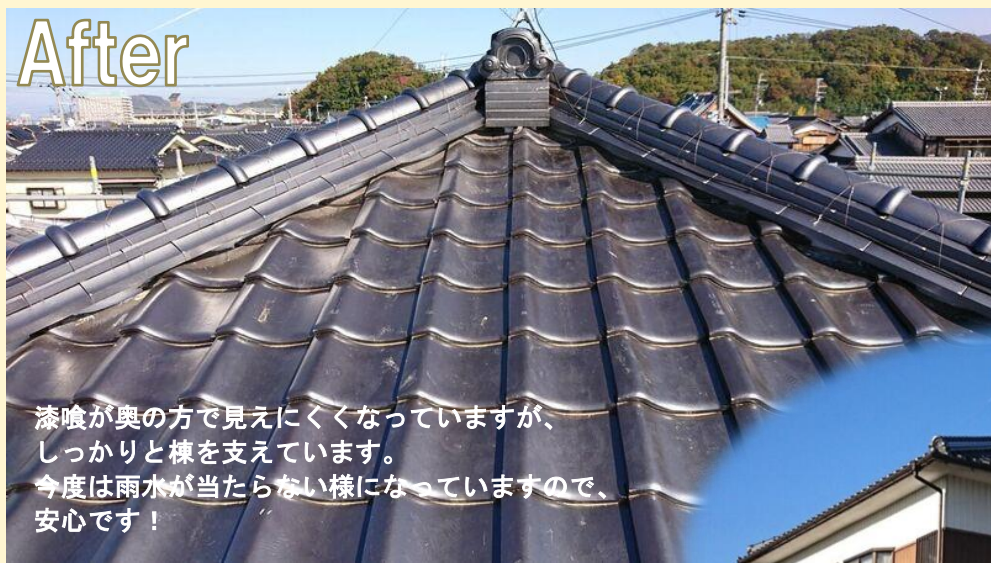
After  
漆喰が奥の方で見えにくくなっていますが、しっかりと棟を支えています。今度は雨水が当たらない様になっていますので、安心です！

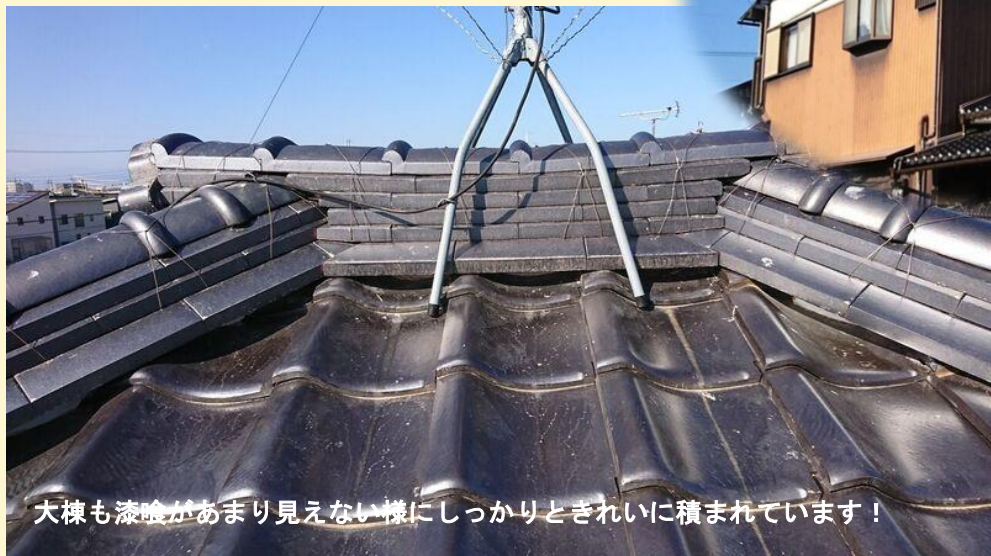
大棟も漆喰があまり見えない様にしっかりときれいに積まれています！

大屋根、下屋共に棟が真っ直ぐに並んでいて、棟を支えている漆喰もとてもきれいに仕上がりました！

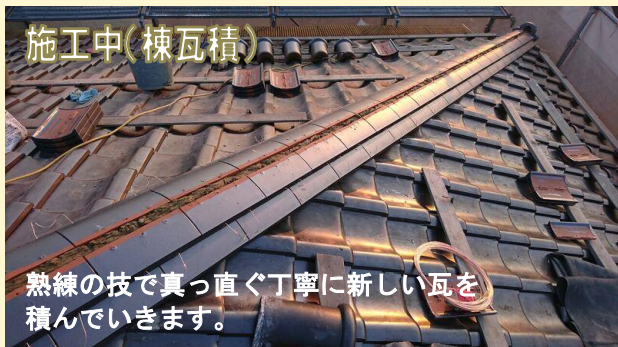
施工中(棟瓦積)

熟練の技で真っ直ぐ丁寧に新しい瓦を積んでいきます。

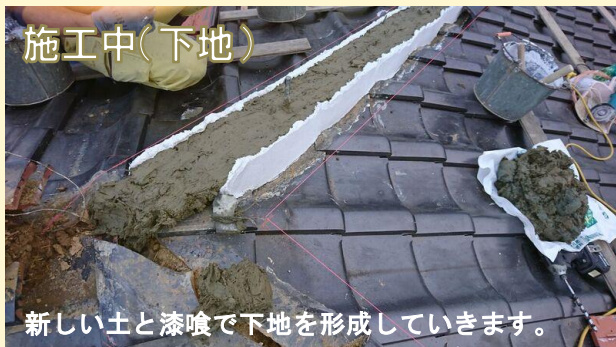
施工中(下地)

新しい土と漆喰で下地を形成していきます。

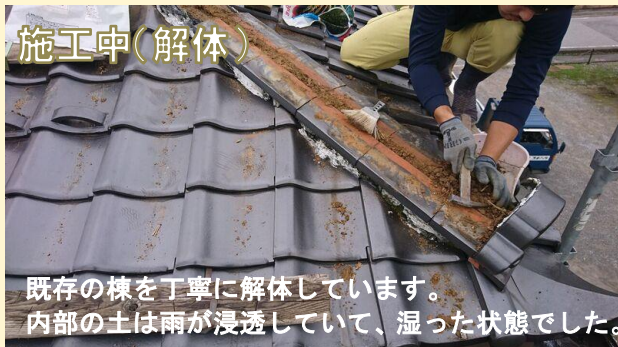
施工中(解体)

既存の棟を丁寧に解体しています。内部の土は雨が浸透していて、湿った状態でした。

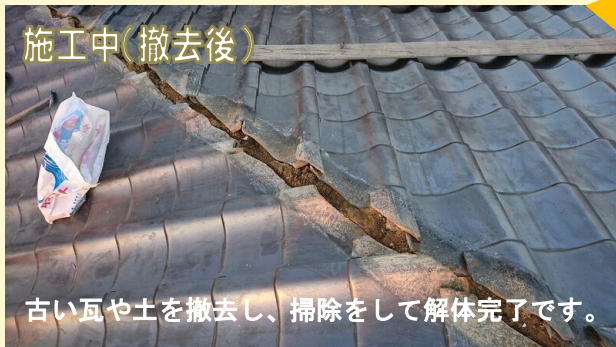
施工中(撤去後)

古い瓦や土を撤去し、掃除をして解体完了です。

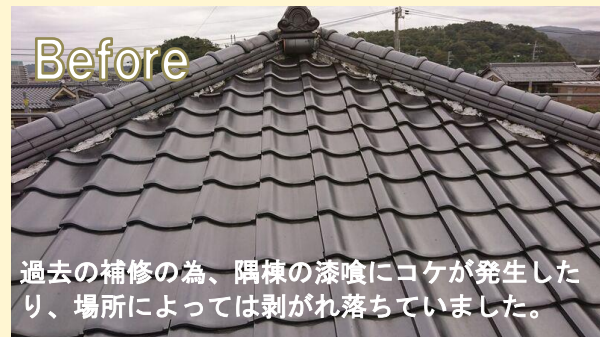
Before

過去の補修の為、隅棟の漆喰にコケが発生したり、場所によっては剥がれ落ちていました。

今回、I様にいただきました棟の漆喰の相談は、簡単に補修すれば一時的にきれいに仕上がります。ただ、長期的にご安心いただく為には、不良原因となる雨水の侵入を考慮した構造の棟に積み替える必要があります。もちろんその分費用もかかりますが、お客様にご納得いただける様に説明をさせていただきました。工事期間中は台風や雨天続きでスムーズに進みませんでした。不安に感じられない様に連絡や訪問をし、進捗状況をお伝えしました。新しい棟は近くを通る度に眺めながら満足しています。

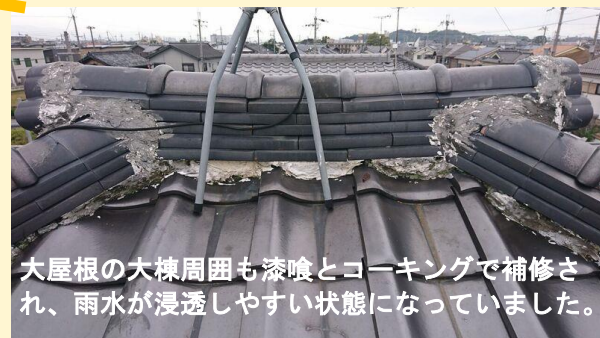
大屋根の大棟周囲も漆喰とコーキングで補修され、雨水が浸透しやすい状態になっていました。
