# ジェイジェイエフ施工事例

G 様邸  
外壁改修工事

農家住宅の外壁リフォーム

- ・ 施工場所：大津市
- ・ 施工期間：0.5ヶ月
- ・ 施工費：30万円

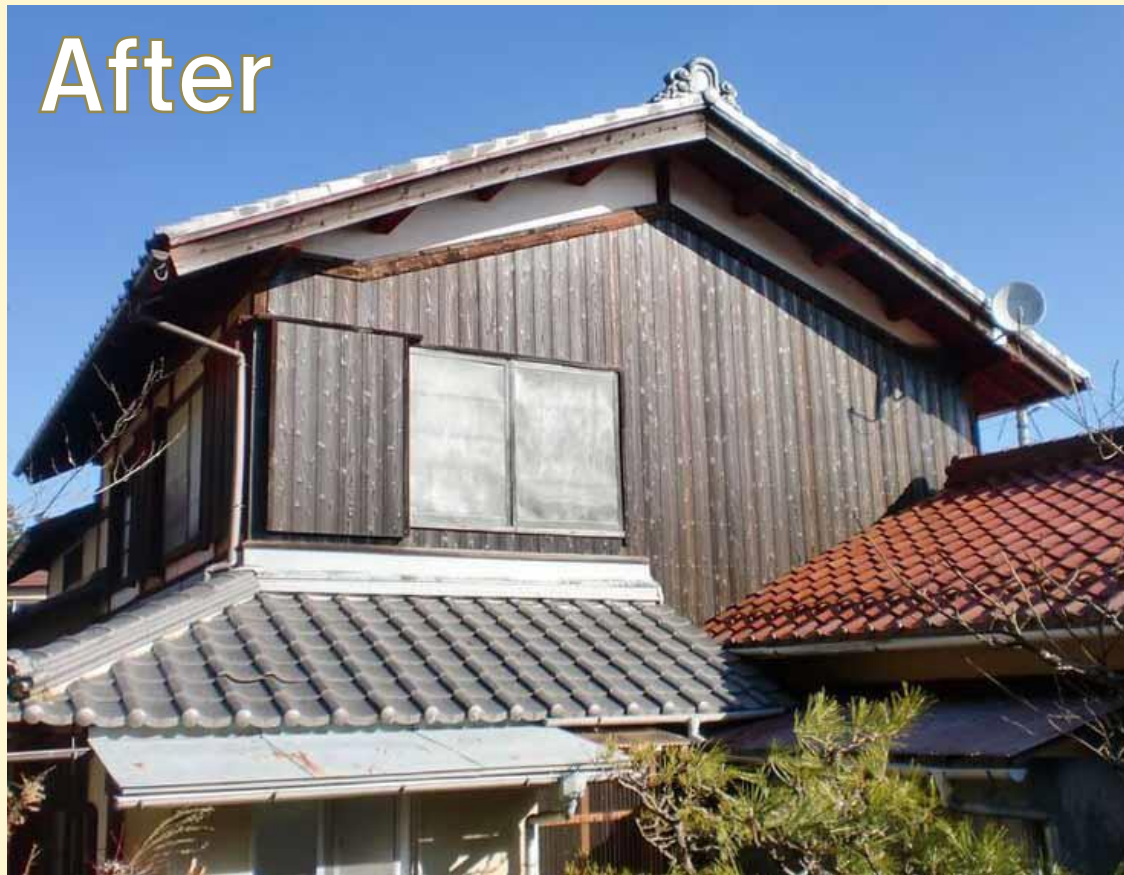
After

シックで落ち着いた外観に生まれ変わりました。

田舎町に建つ農家住宅。台風の影響で外壁の焼板が部分的に剥がれ落ちてしまいました。昔ながらの焼板をすべて撤去し、新たに焼板を張りました。西日が当たる外壁面は劣化が早いので、表面をフッ素樹脂塗膜にてコーティングされた焼板で施工致しました。この商品は優れた耐久性から、他の塗膜に比べ長期の素材保護能力を持っています。また紫外線による塗装の色落ちやひび割れなどを起きにくくします。外観を一新し、安心して長く住んでもらえる住宅に生まれ変わりました。

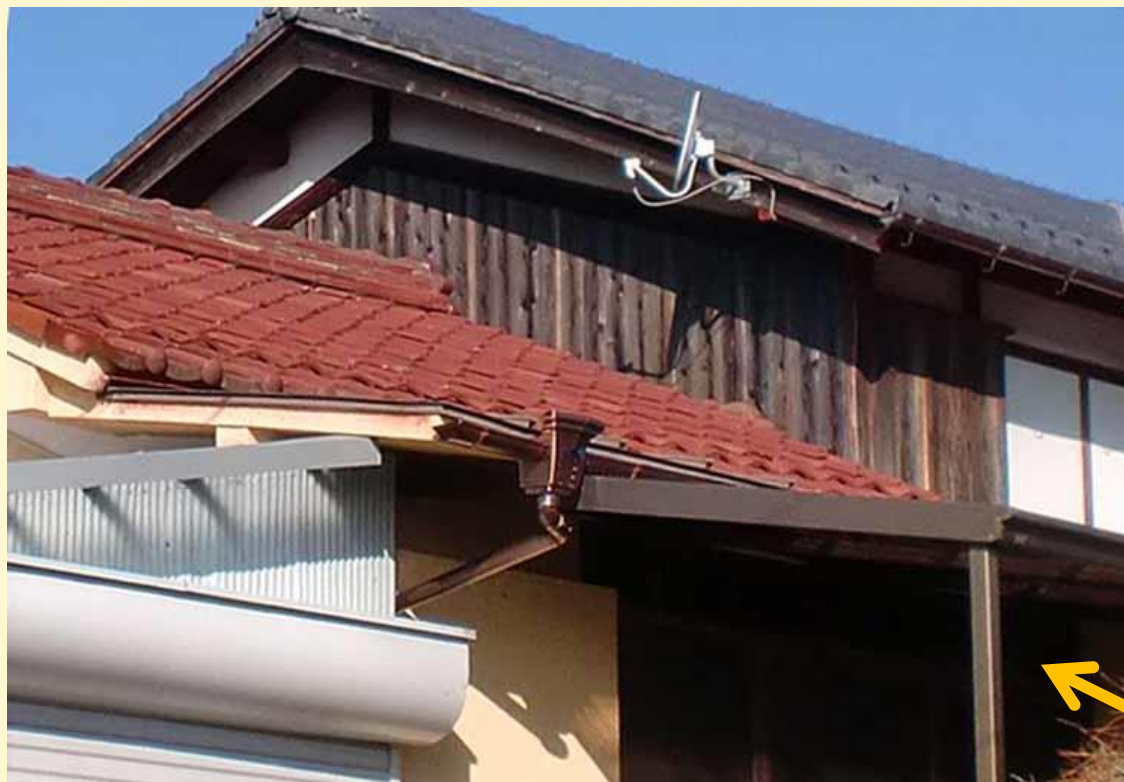
美しい木目が外観を引き立てます。

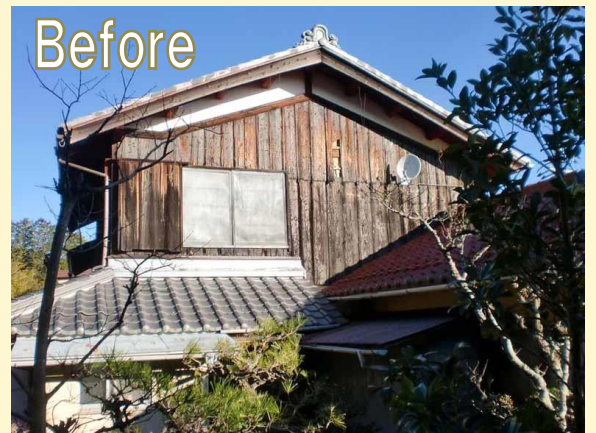
台風の被害で、部分的に外壁が剥がれ落ちてしまいました。

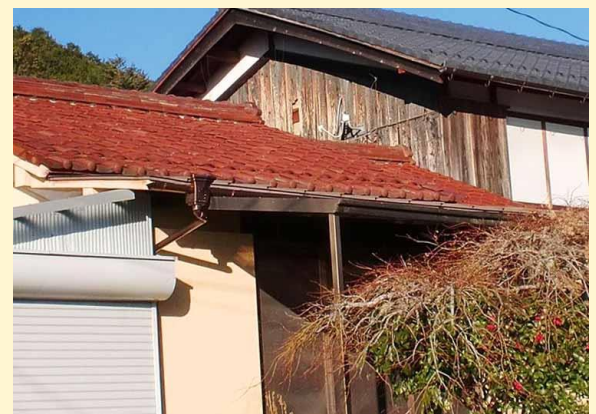
前面道路から見上げた様子。外壁の劣化が気になります。
